Objet : Envoi des résultats des diagnostics immobiliers

Dossier Technique Immobilier

Numéro de dossier : 11_DEMO_0003
Date du repérage : 23/07/2011

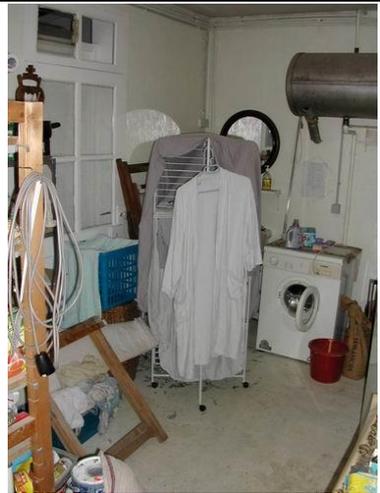
<p>Rez de chaussée - Buanderie</p>	<p>Sol de type béton et de couleur principale gris Mur de type parpaing et de couleur principale blanc Plafond de type Ciment / Plâtre et de couleur principale blanc Remarque: Présence de meubles non déplaçables</p>

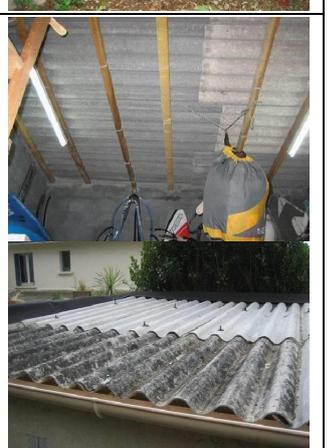
Garage - Pièce 2	<p>Identifiant: 07/IMO/0016/SDE/006 Description: Plaques en fibres-ciment (2 plaques seulement) Composant de la construction: Toiture et étanchéité - Plaques Ondulées Partie à sonder: Plaques en fibres-ciment Liste selon annexe.13-9 du CSP: B Localisation sur croquis: 4</p>	Présence d'amiante (Sur décision de l'opérateur)	<p>Matériau dégradé (étendue ponctuelle)</p> <p>Résultat EP**</p> <p>Préconisation : Il est recommandé de réaliser une évaluation périodique.</p>

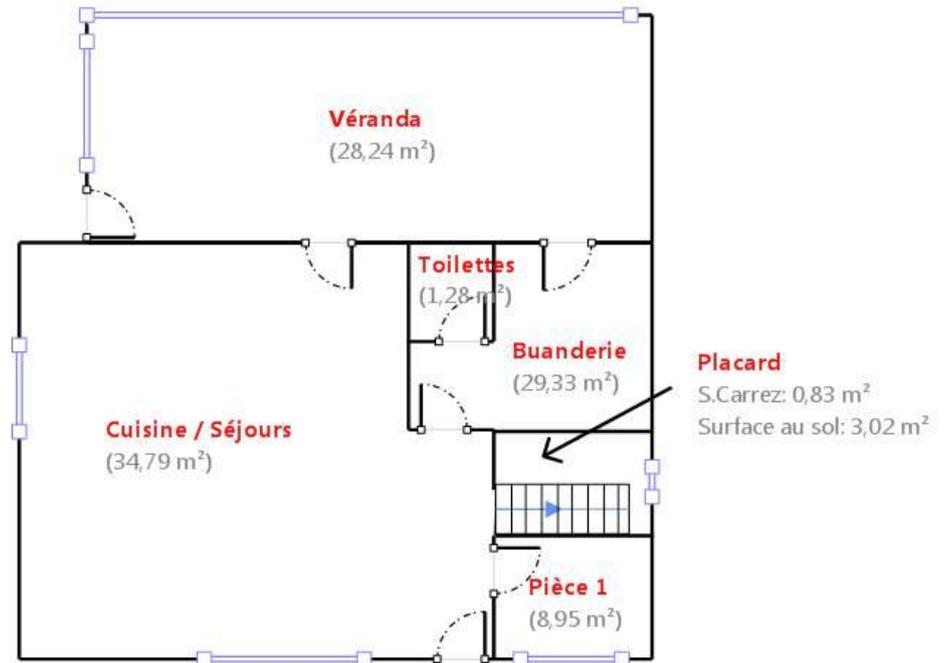
7.1 - Annexe - Schéma de repérage

Planche (croquis) de repérage technique effectué par le cabinet : LICIEL Environnement, auteur : DURANT Jean
Dossier n° 11_DEMO_0003 du 07/08/2011
Adresse du bien : 25 rue Maurice Berteaux 92500 Rueil Malmaison

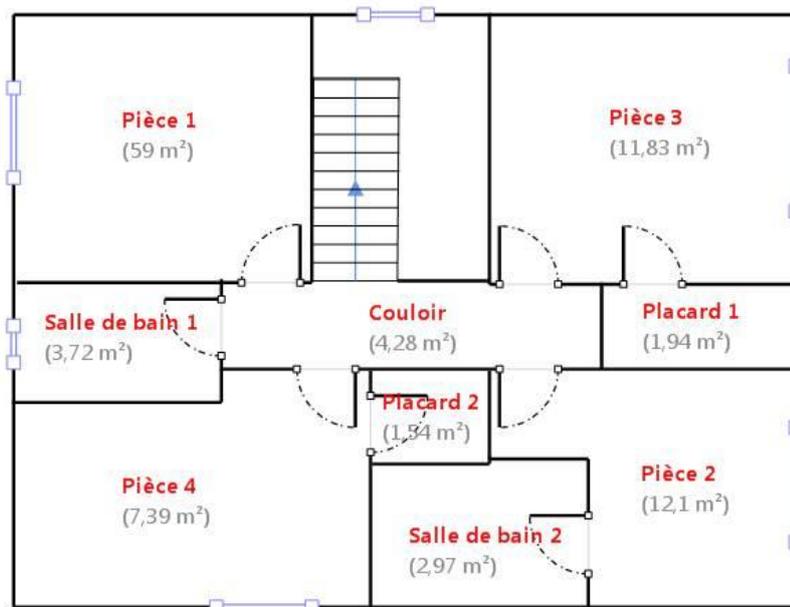
Planche (croquis) de repérage technique effectué par le cabinet : LICIEL Environnement, auteur : DURANT Jean
Dossier n° 11_DEMO_0003 du 07/08/2011
Adresse du bien : 25 rue Maurice Berteaux 92500 Rueil Malmaison

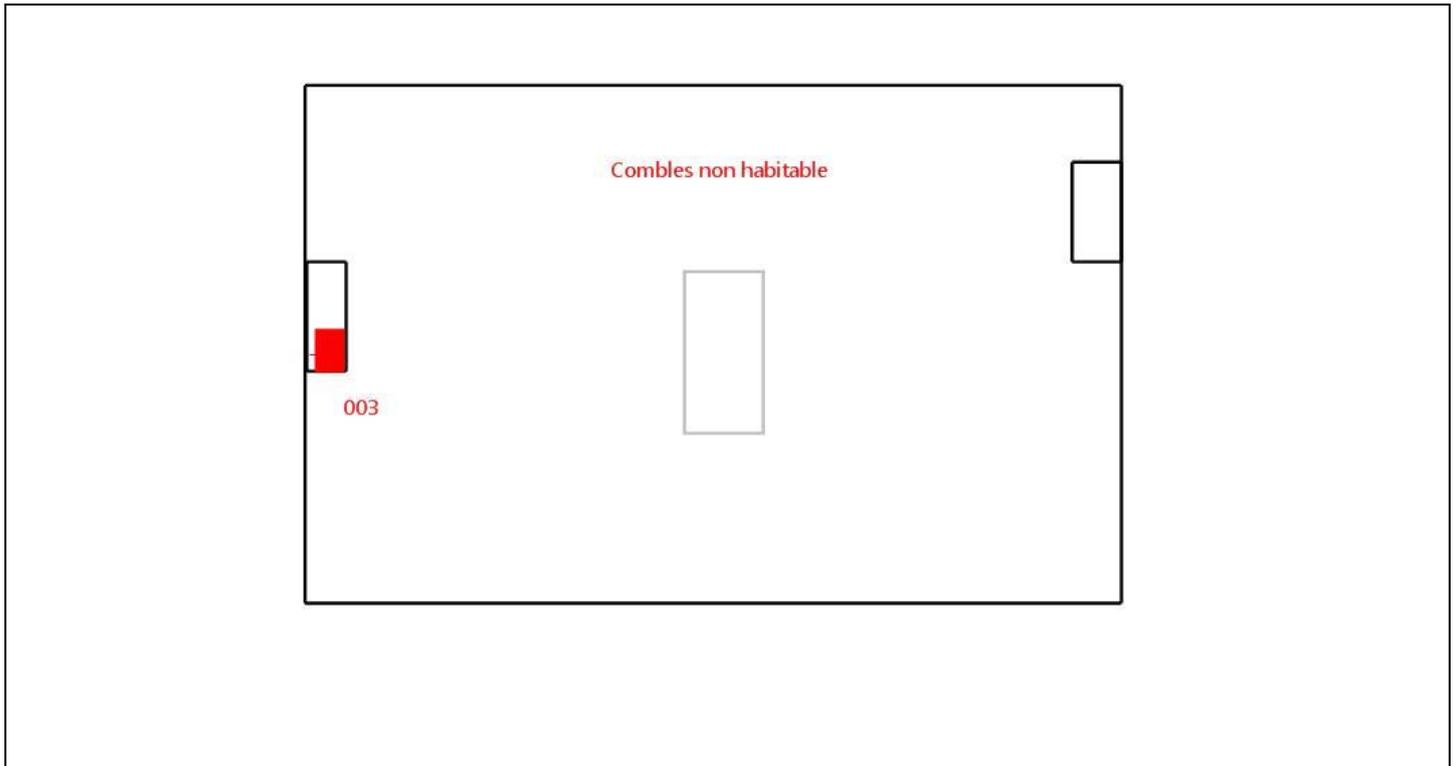
Planche (croquis) de repérage technique effectué par le cabinet : LICIEL Environnement, auteur : DURANT Jean
 Dossier n° 11_DEMO_0003 du 07/08/2011
 Adresse du bien : 25 rue Maurice Berteaux 92500 Rueil Malmaison

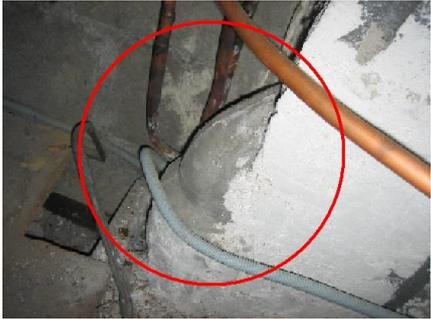
<p>Photo n° 7 Localisation : Etage 2 - Combles non habitable Ouvrage : Conduits, canalisations et équipements - Conduits de fluides d'air (air, eau, autres fluides) Partie d'ouvrage : Conduit Description : Conduit de chaudière Localisation sur croquis : 3</p>

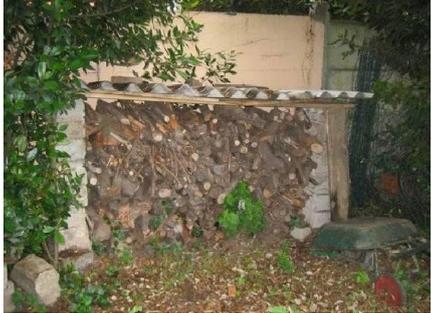
<p>Photo n° 5 Localisation : Jardin - Abris bois Ouvrage : Toiture et étanchéité - Plaques Ondulées Partie d'ouvrage : Plaques en fibres-ciment Description : Plaques en fibres-ciment Localisation sur croquis : 5</p>

Localisation	Identifiant + Description	Conclusion (justification)	Etat de conservation** et préconisations*	Photo
Jardin - Abris bois	<p>Identifiant: 07/IMO/0000/SDE/007 Description: Plaques en fibres-ciment Composant de la construction: Toiture et étanchéité - Plaques Ondulées Partie à sonder: Plaques en fibres-ciment Liste selon annexe.13-9 du CSP: B Localisation sur croquis: 5</p>	Présence d'amiante (Après analyse en laboratoire)	<p>Matériau non dégradé</p> <p>Résultat EP**</p> <p>Préconisation : Il est recommandé de réaliser une évaluation périodique.</p>

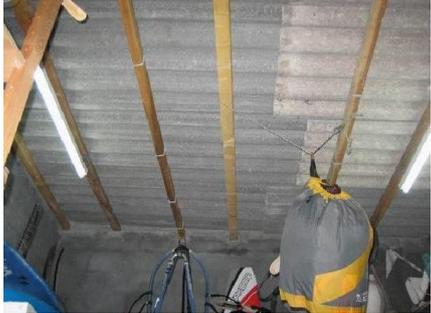
<p>Photo n° 4 Localisation : Garage - Pièce 2 Ouvrage : Toiture et étanchéité - Plaques Ondulées Partie d'ouvrage : Plaques en fibres-ciment Description : Plaques en fibres-ciment (2 plaques seulement) Localisation sur croquis : 4</p>

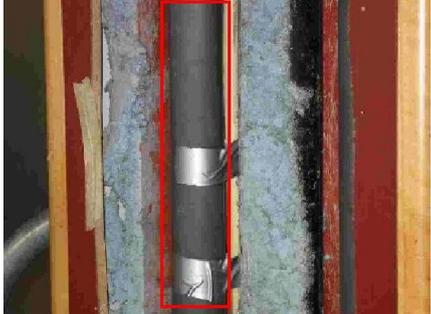
<p>Photo n° 009 Localisation : Rez de chaussée - Véranda Ouvrage : Conduits, canalisations et équipements - Conduits de fluides d'air (air, eau, autres fluides) Partie d'ouvrage : Conduit Description : Conduit en acier</p>

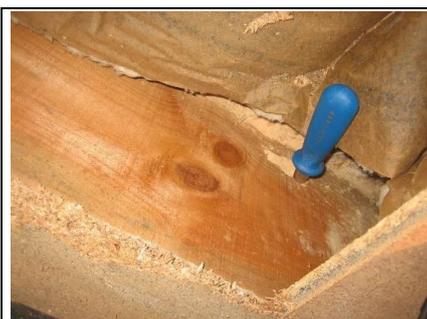
Photo n° 6
Localisation : Etage 2 - Combles non habitable
Ouvrage : Charpente (Chevron, Liteaux, Panne, Poinçon, Solives) - en bois
Parasite : Capricornes des maisons
Indices : , Présence de vermoulure (présence étendue sur l'élément concerné)
Informations complémentaires : Pièce encombrée
Localisation sur croquis : 006

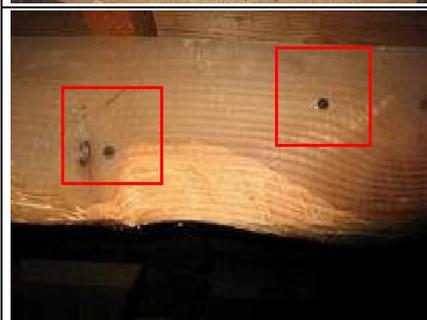
Photo n° 6
Localisation : Etage 2 - Combles non habitable
Ouvrage : Charpente (Chevron, Liteaux, Panne, Poinçon, Solives) - en bois
Parasite : Capricornes des maisons
Indices : , Présence de vermoulure (présence étendue sur l'élément concerné)
Informations complémentaires : Pièce encombrée
Localisation sur croquis : 006
